# TECHNICKÁ SPRÁVA

## SOCIÁLNA POISŤOVŇA, POBOČKA NITRA OBNOVA BUDOVY

S.O. 05 - BÚRANIE ČASTI PERGOLY

**STUPEŇ PROJEKTU :** Projekt pre búracie povolenie

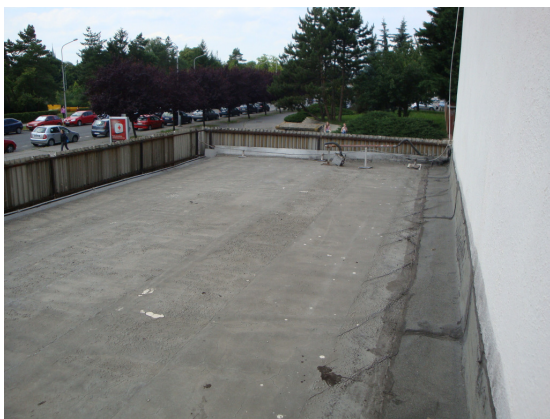
Oceľové konštrukcie pergoly sú skorodované. Strešný plášť, najmä asfaltová lepenka je poškodená. Hliníkový podhľad je značne poškodený, najmä v časti prejazdu do átria.

pohľad na strechu pergoly

Pergola na juhozápadnej strane objektu (3,6 x 29,6 m) bude odstránená.

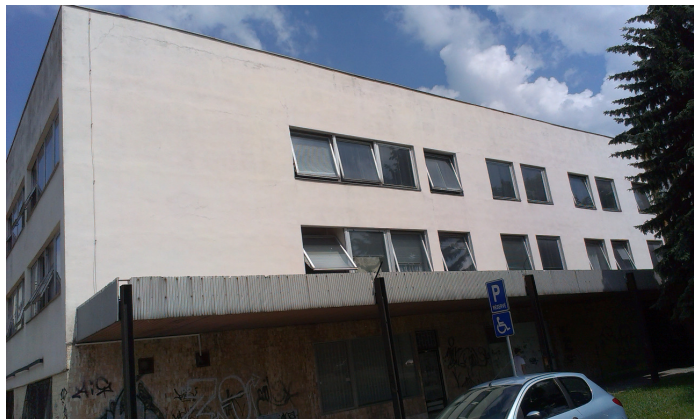
pohľad na pergolu od ulice B. Slančíkovej

Navrhujeme odstránenie časti pergoly na juhozápadnej strane v plnom rozsahu. Šírka pergoly je 3,60 m. Dĺžka časti pergoly, ktorú treba odstrániť je 29,60 m. Max. výška pergoly od terénu je 4,26 m. Je potrebné odstrániť strechu aj nosnú oceľovú konštrukciu. Oceľové stĺpy odrezať tesne nad terénom. Pri búraní pergoly treba dávať pozor na to, aby sa nepoškodil chodník pre peších, ktorý sa pod pergolou nachádza.
